耕耘機事故

耕耘機事故の3つの特徴

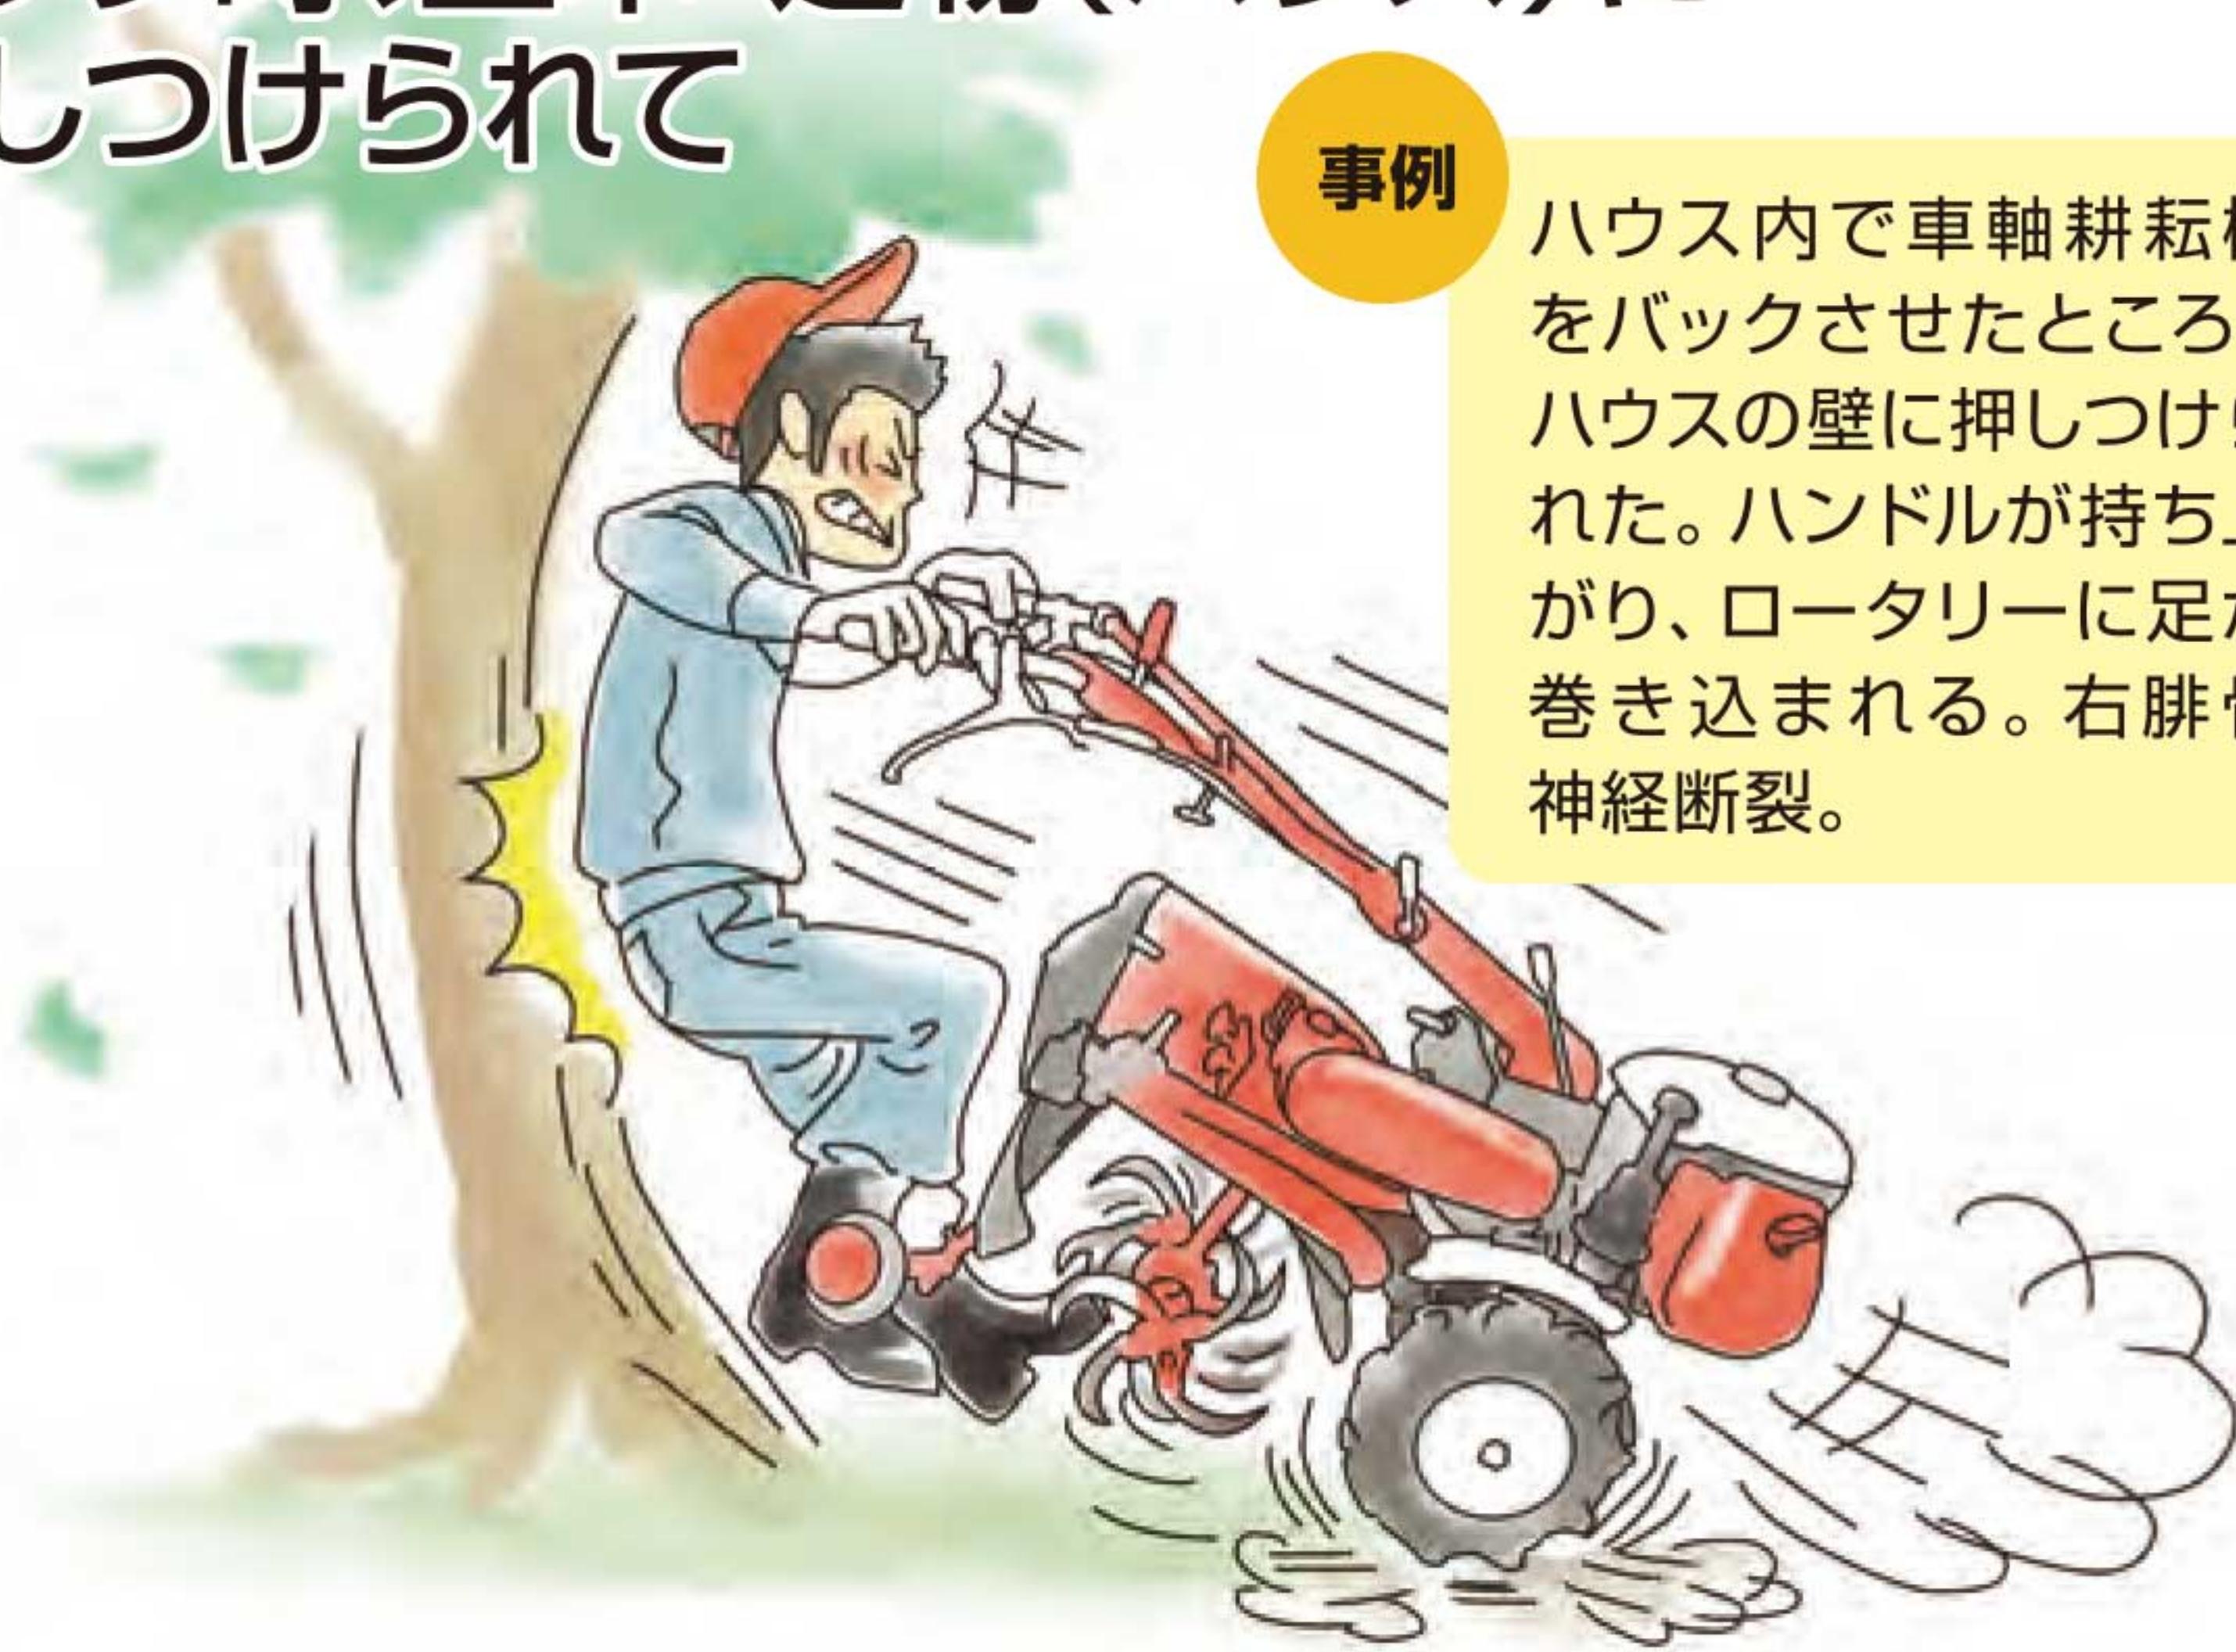
①バック時、立木・建物(ハウス)に 押しつけられて

ハウス内で車軸耕耘機をバックさせたところ、ハウスの壁に押しつけられた。ハンドルが持ち上がり、ロータリーに足が巻き込まれる。右腓骨神経断裂。

耕耘機のバックは、必ず振り返って後方確認を！

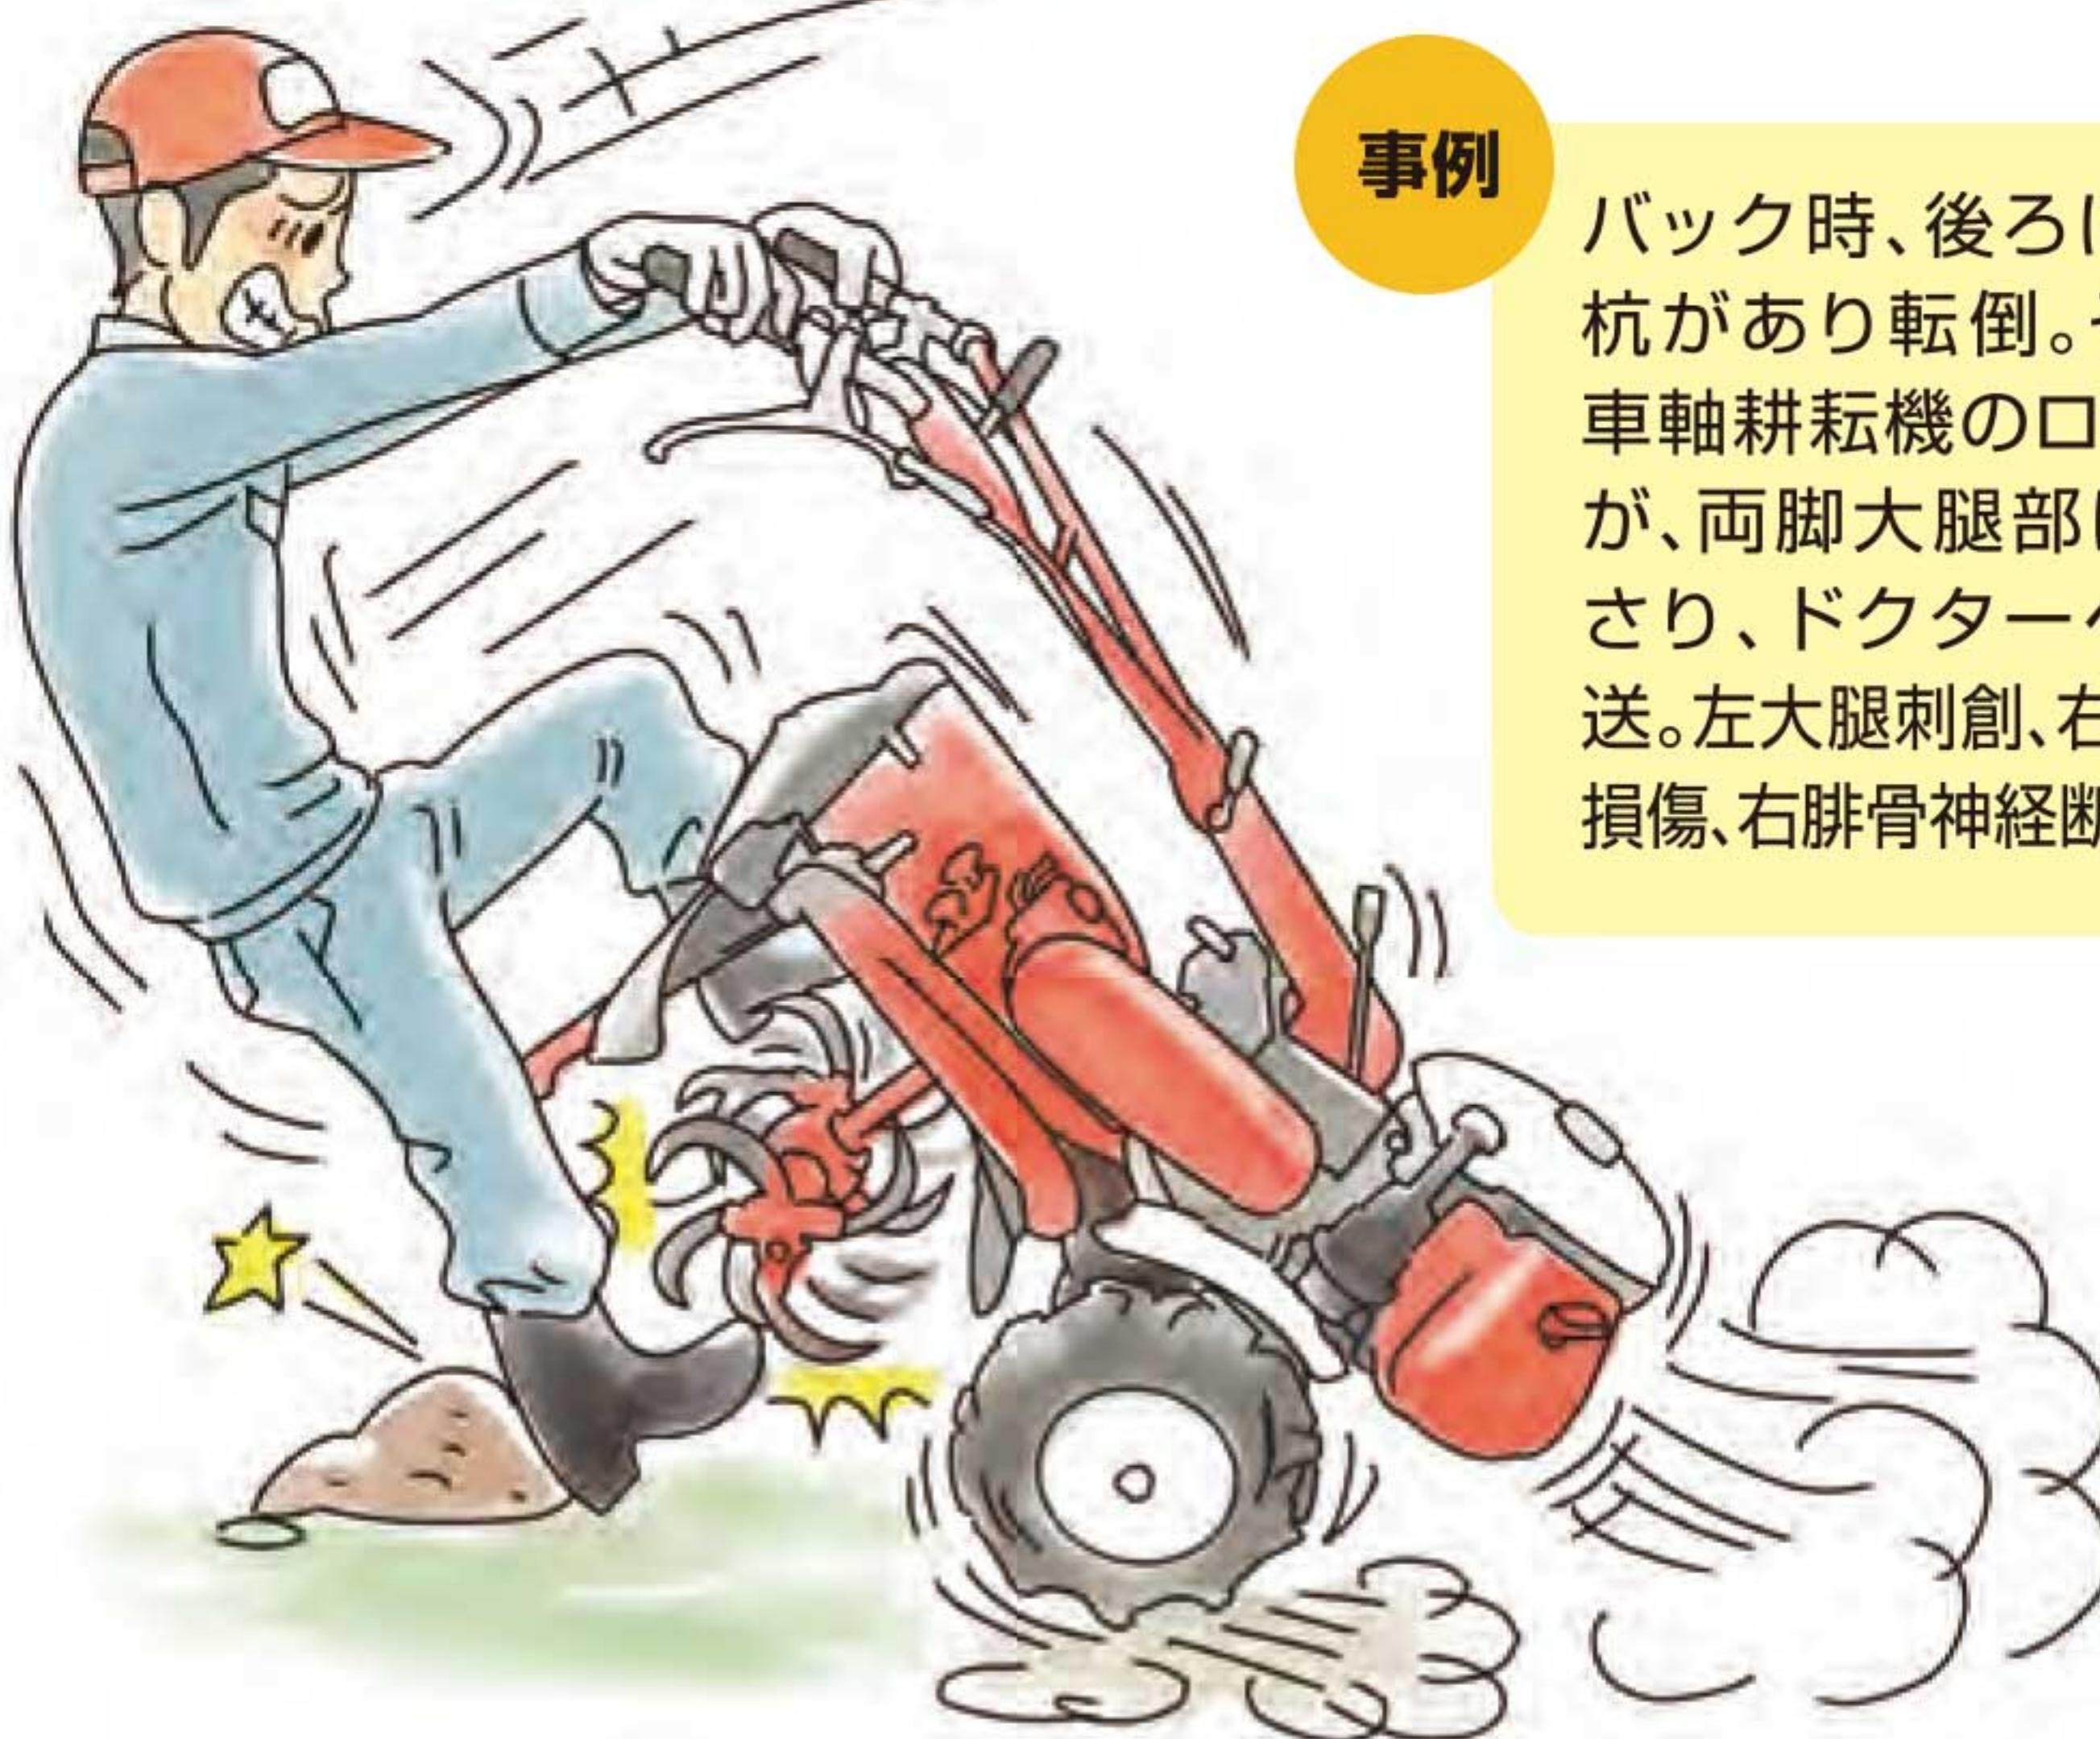
②バック時、足がつまずいて

バック時、後ろに鉄製の杭があり転倒。そのとき車軸耕耘機のロータリーが、両脚大腿部に突き刺さり、ドクターへリで搬送。左大腿刺創、右下肢開放損傷、右腓骨神経断裂。

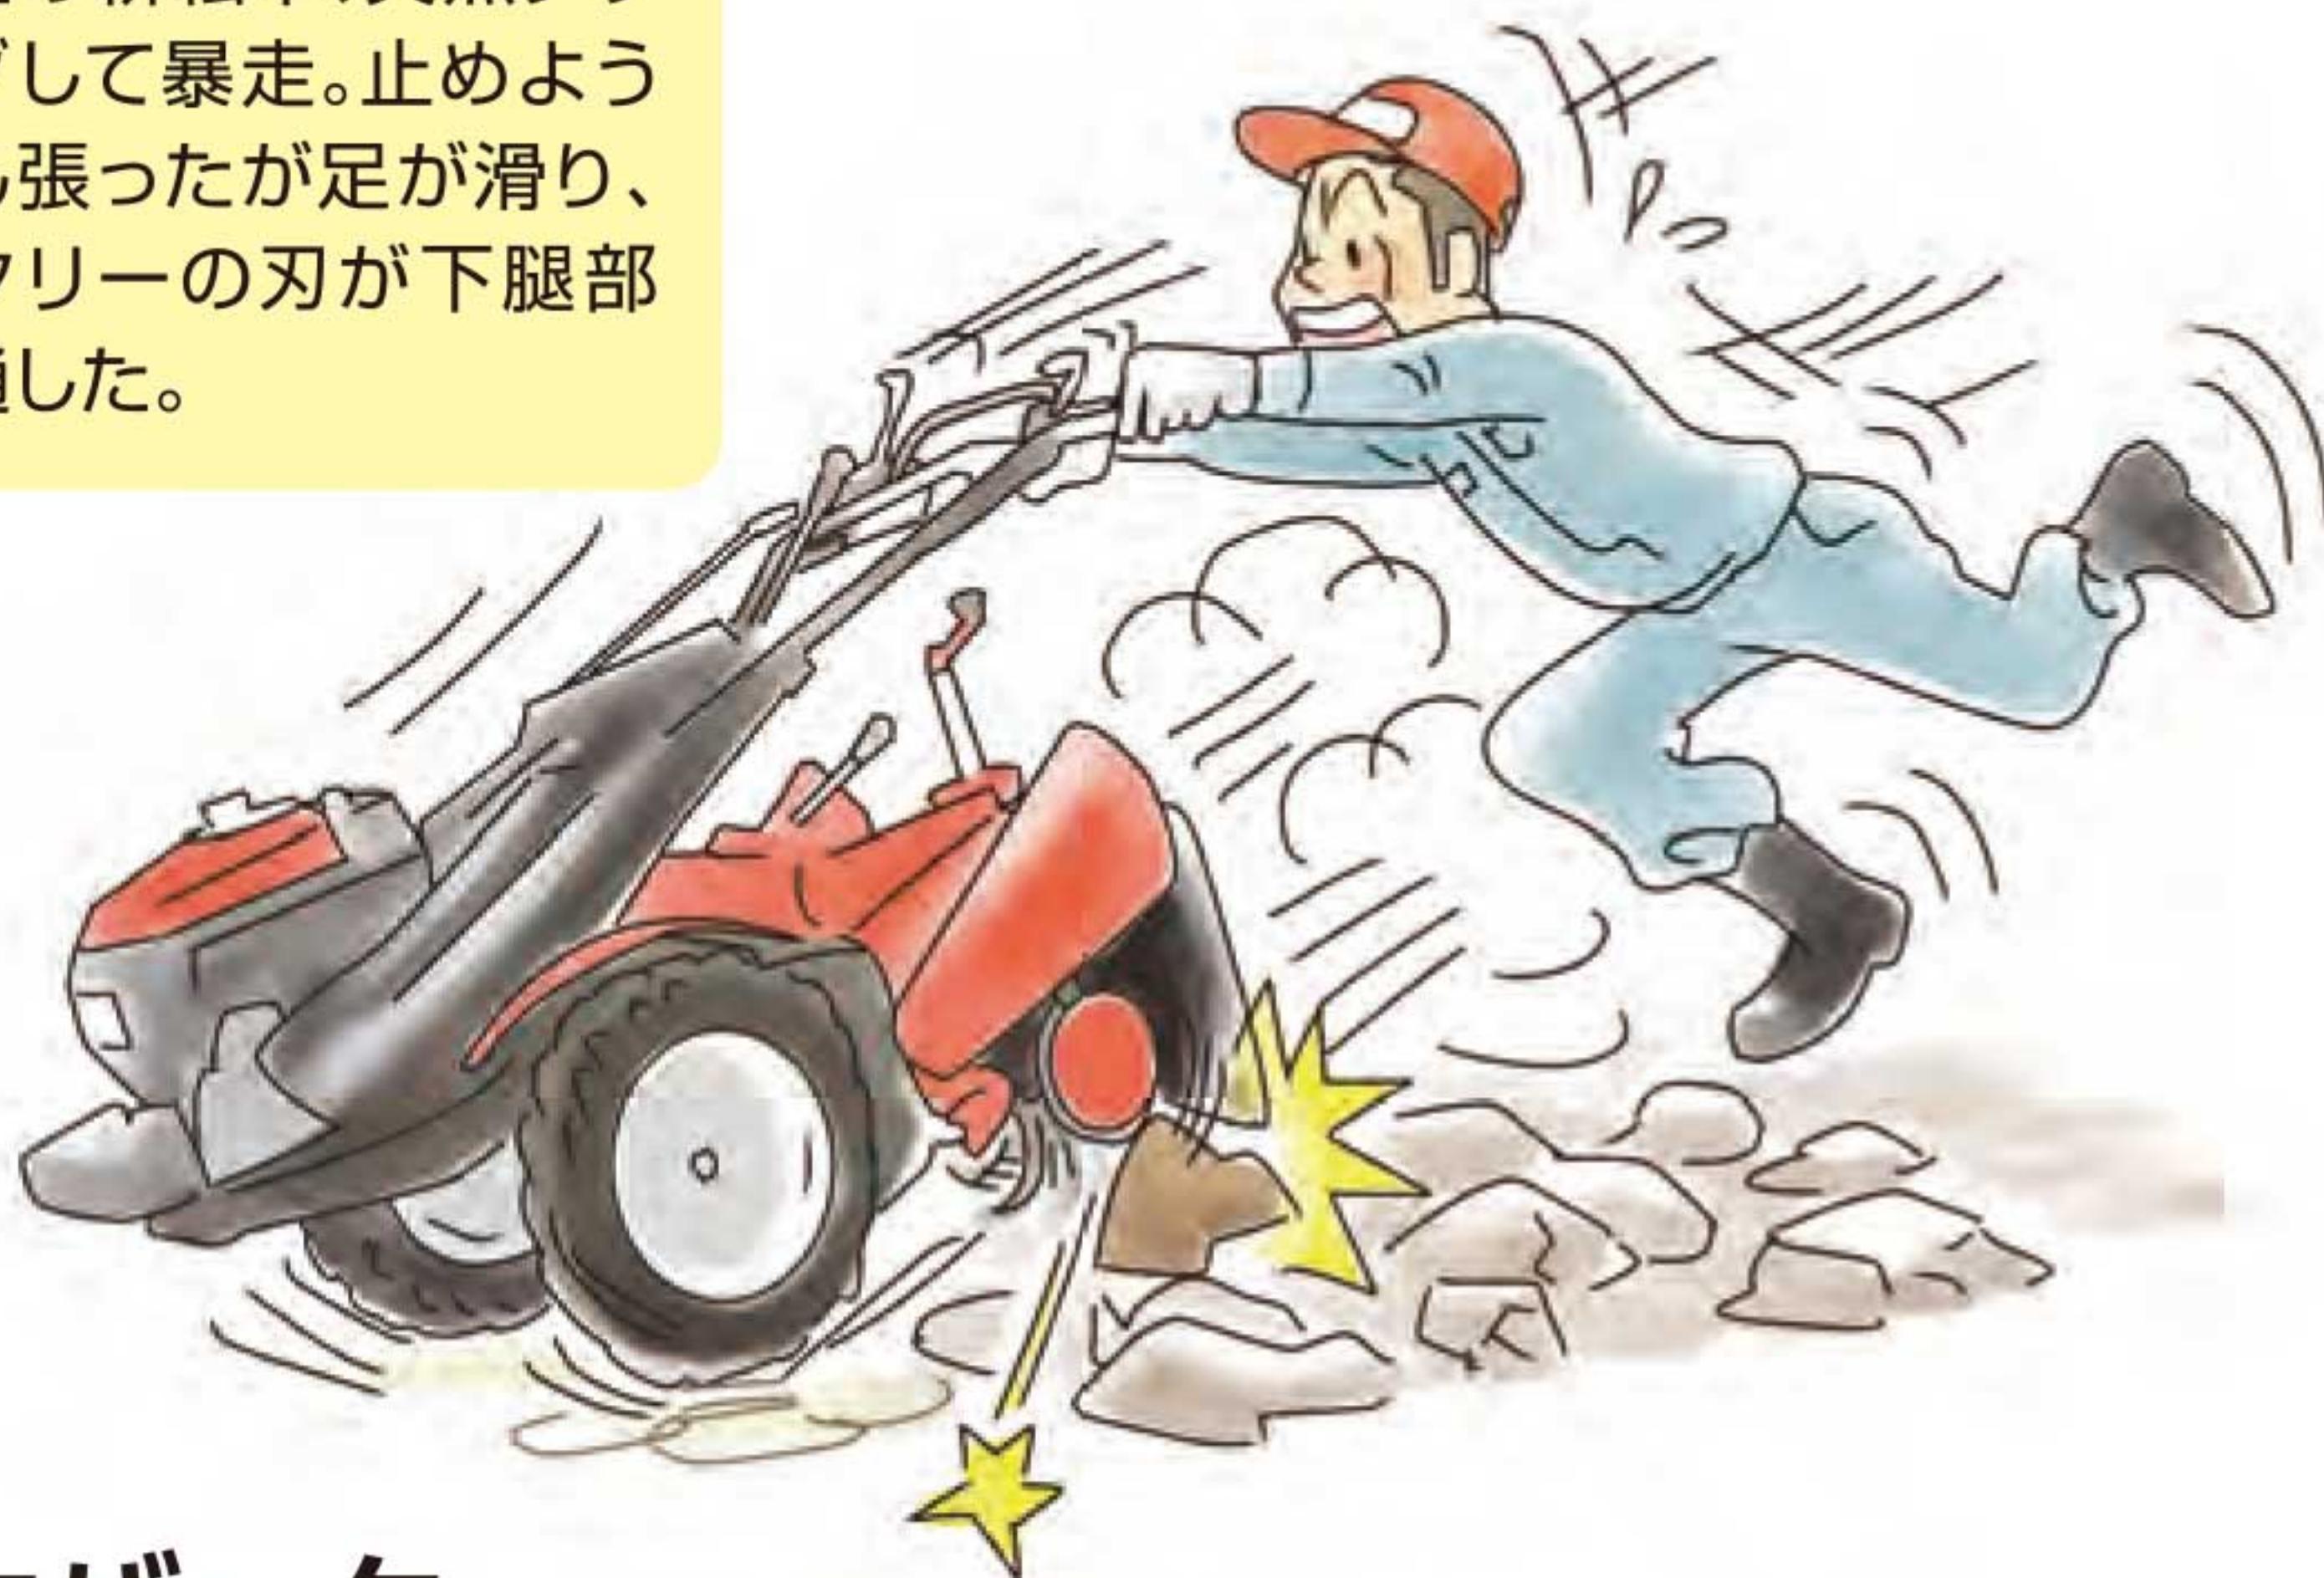
①ダッシングによる暴走

硬い土の耕耘中、突然ダッシングして暴走。止めようと踏ん張ったが足が滑り、ロータリーの刃が下腿部を貫通した。

硬い土、石など、ダッシング・キックバックの可能性
高速回転、一気の深起こしは厳禁!

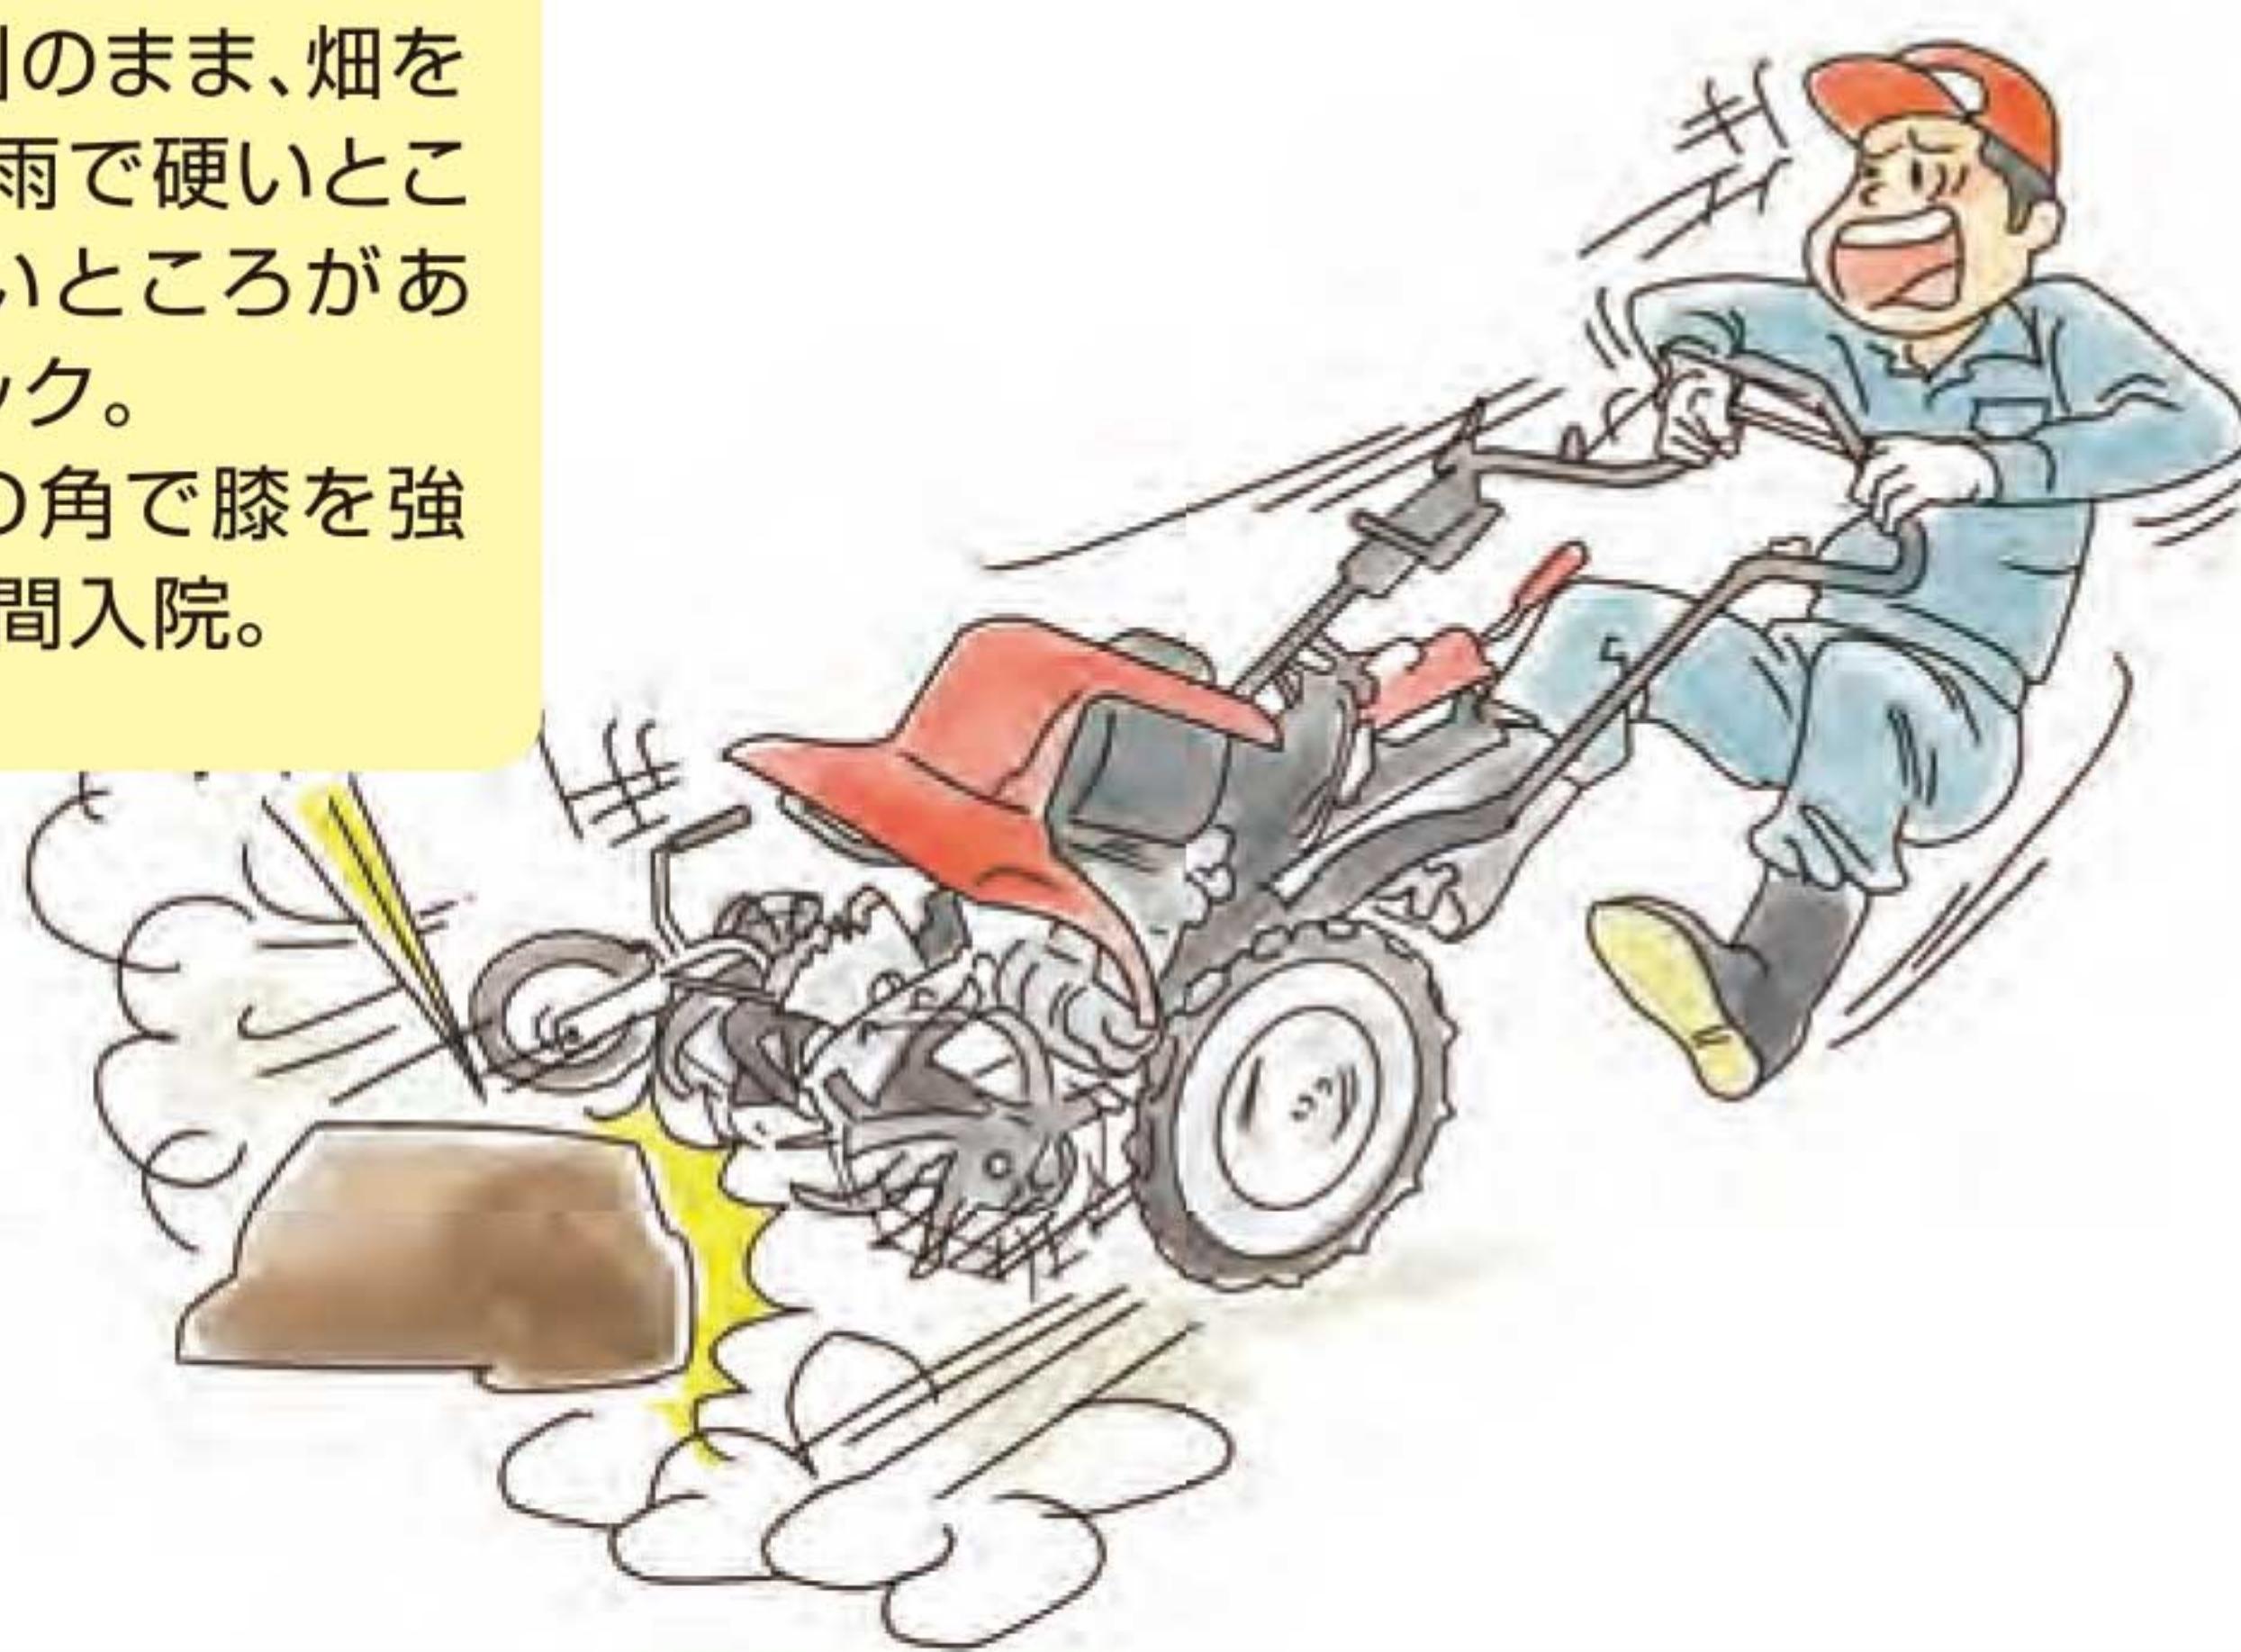
②キックバック

ギアを「高速」のまま、畑を耕耘。前日の雨で硬いところと柔らかいところがあり、キックバック。燃料タンクの角で膝を強打、裂傷、7日間入院。

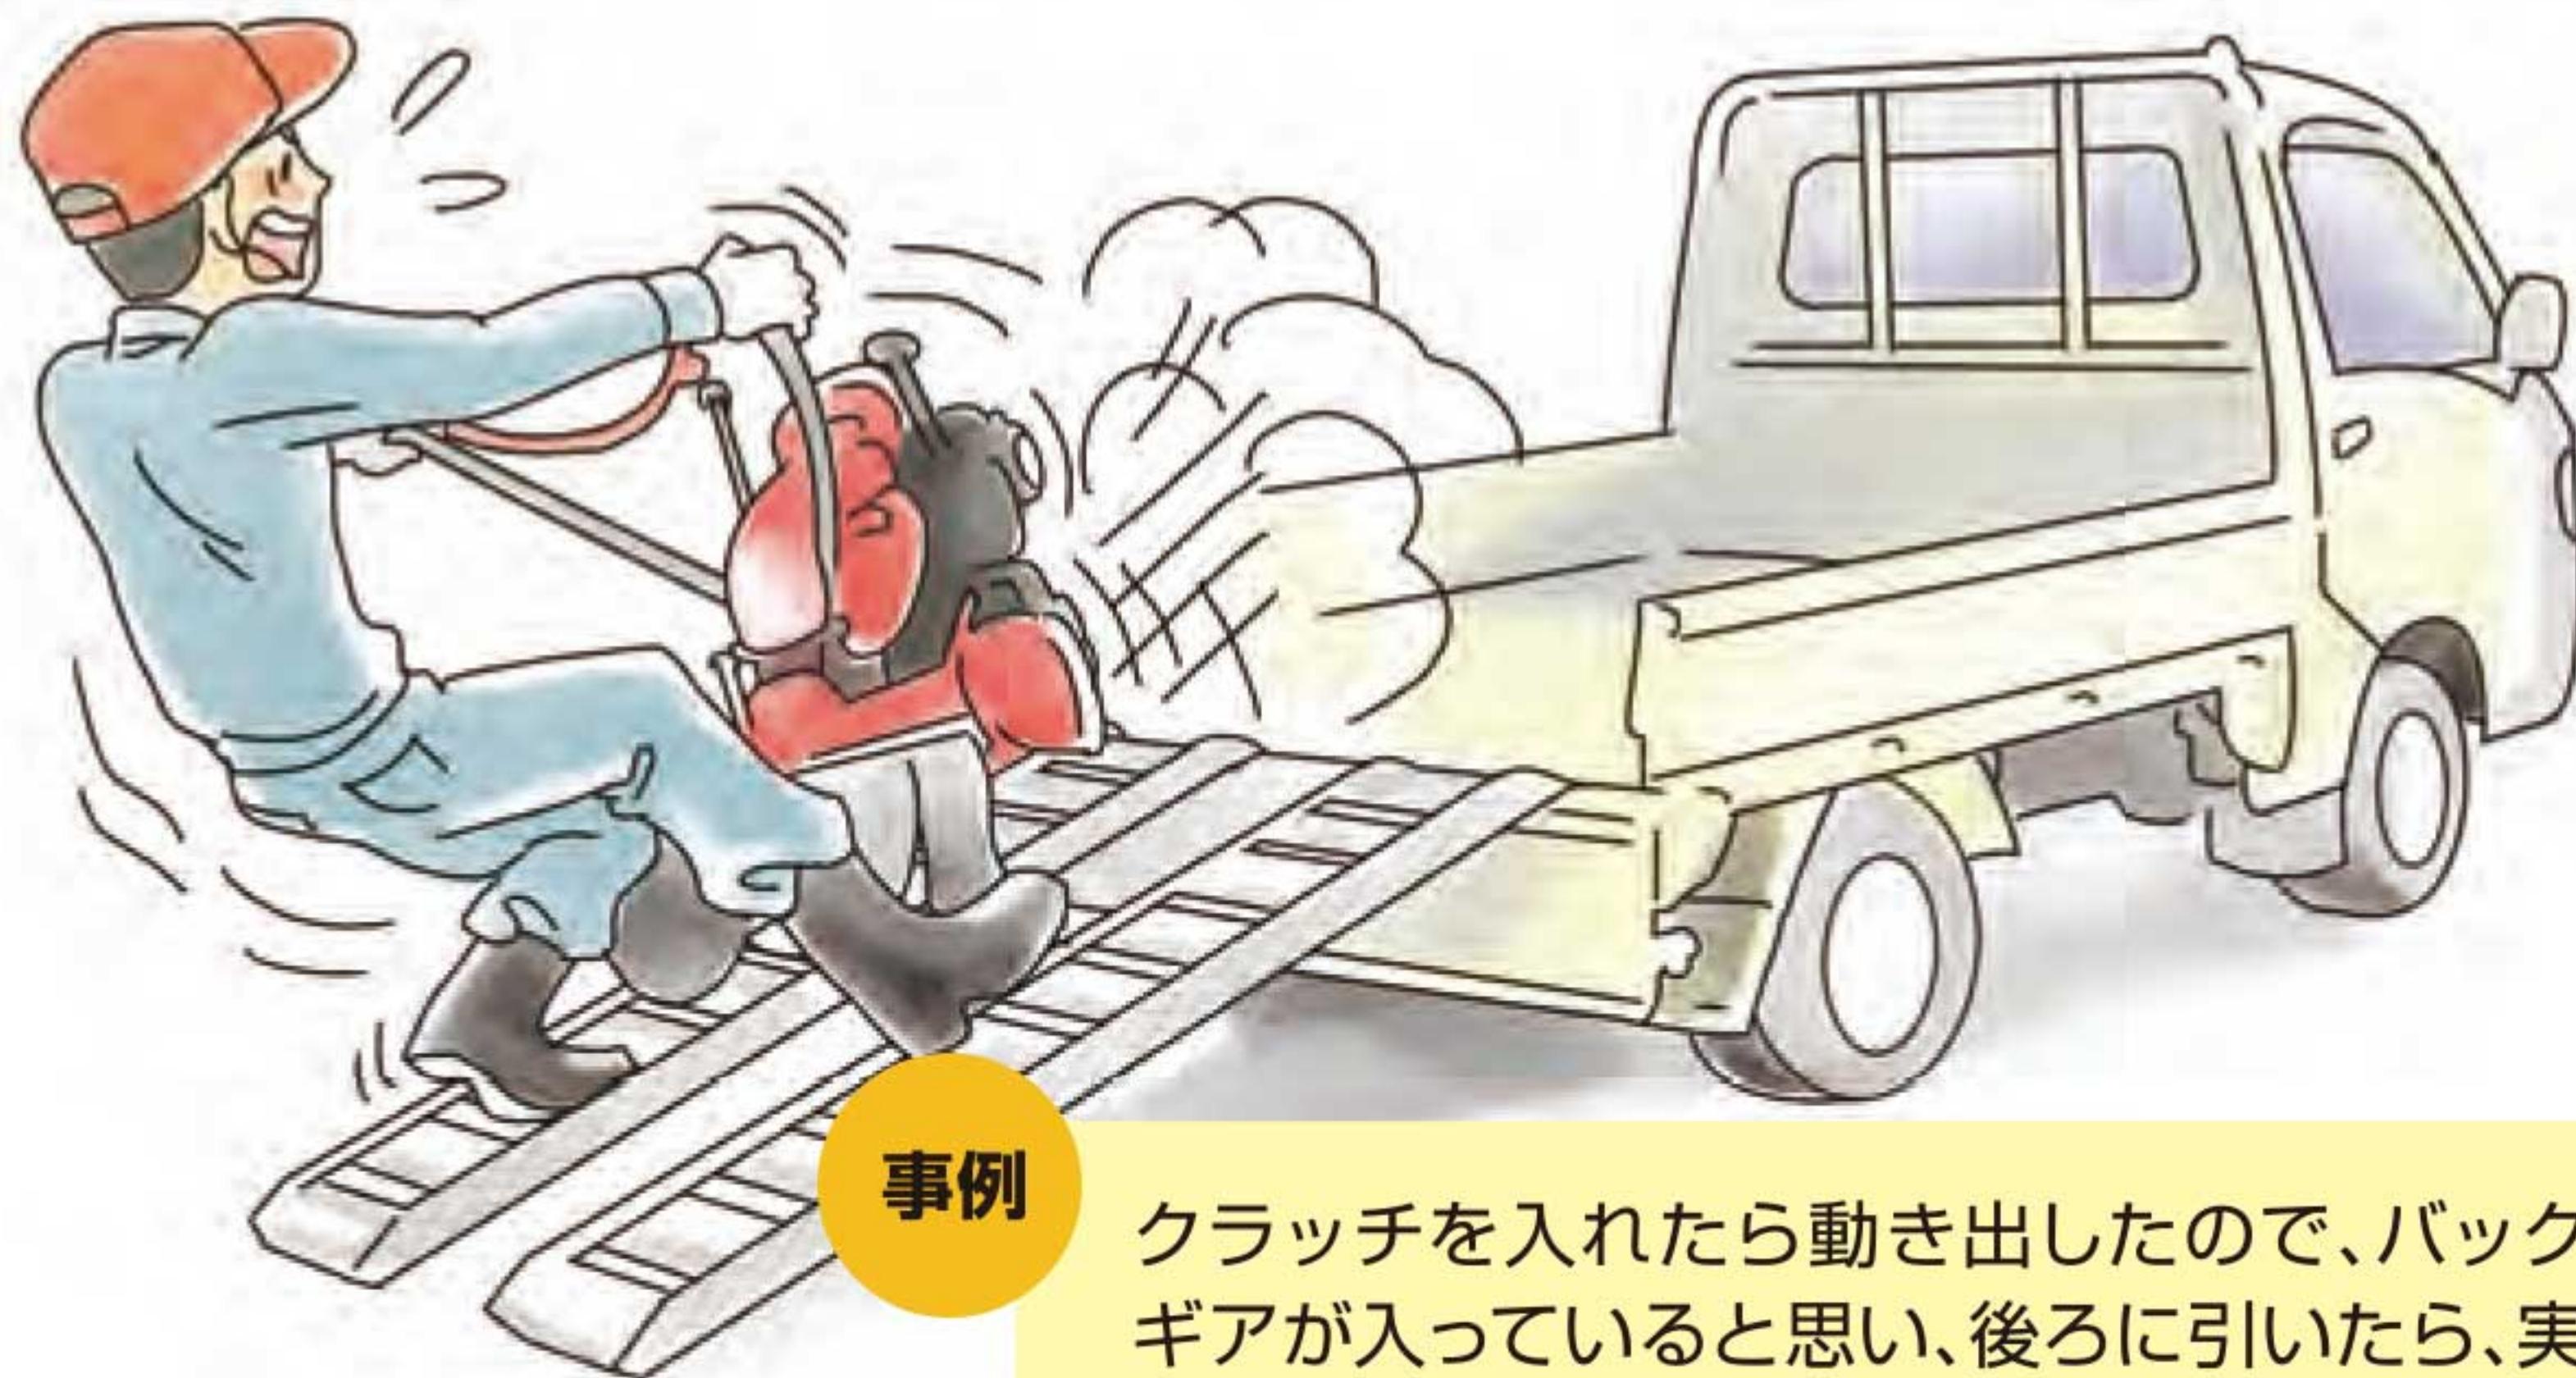
3 車への積み降ろし時の事故

クラッチを入れたら動き出したので、バックギアが入っていると思い、後ろに引いたら、実際はニュートラルとなっていて、そのまま歩み板を滑り落ち、転倒。腰を強打、腰椎圧迫骨折。

小さい、軽いとあなどらず、確実な積み降ろしを！
